Luftbildauswertung

Orientierende Kampfmittelvorerkundung

Lückenschluss Radweg Riedern - Dettighofen

Auftraggeber	Gemeinde Dettighofen Berwanger Straße 5 D-79802 Dettighofen
Projekt-Nr.	0600
Versions-Nr.	01
Datum	03.05.2024
Seiten	19
Verfasser	Dipl.-Geogr. Johannes Bullinger

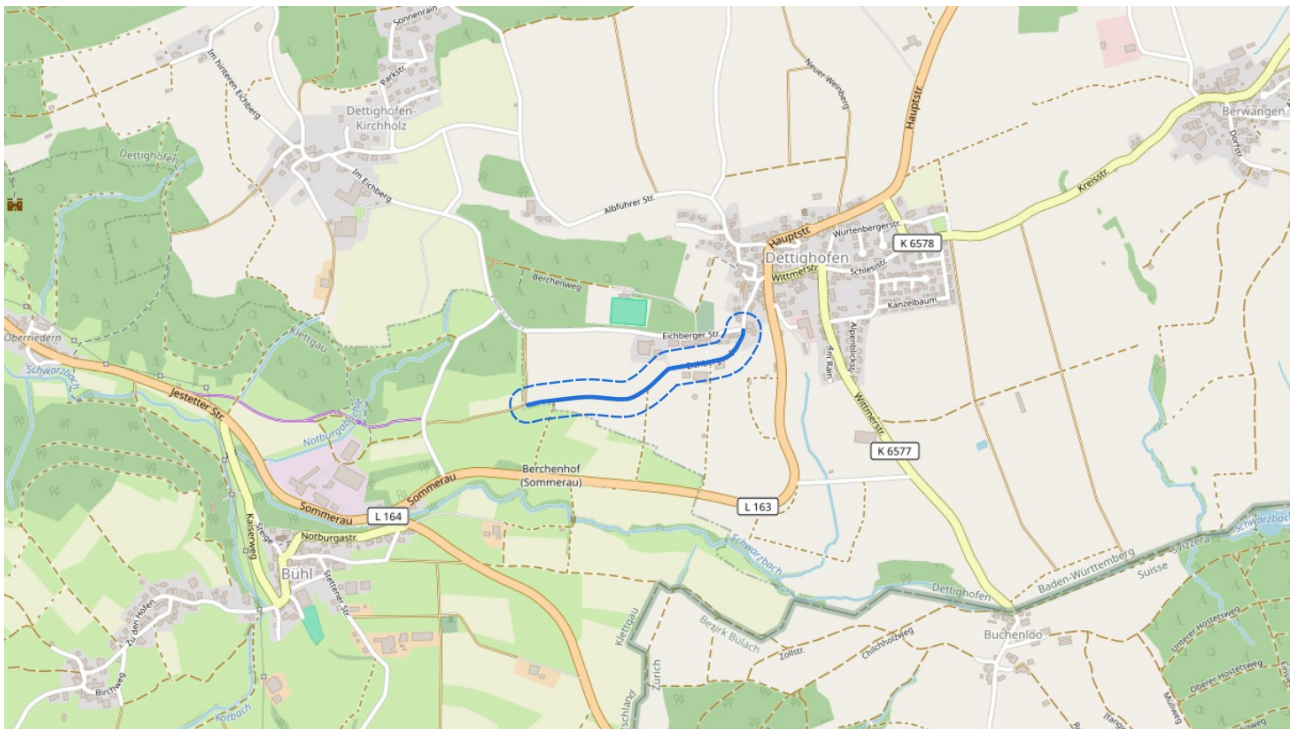
Abbildung 1: Auswertegebiet, blau umrandet, mit 50-m-Sicherheitspuffer (Quelle der Kartengrundlage: OpenStreetMap)

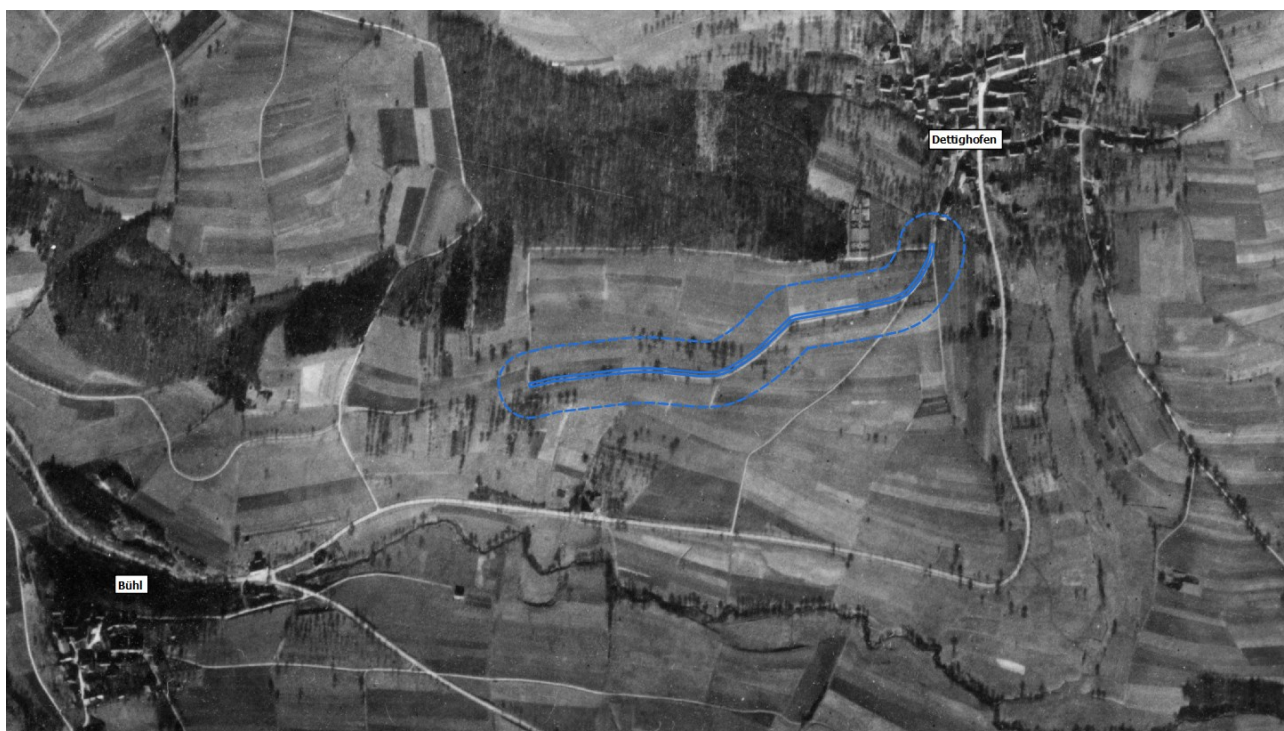
Abbildung 2: Orientierende Darstellung des Auswertgebietes und der weiteren Umgebung im Luftbild vom 20.02.1943 (Flug D/75, Bild 2019).

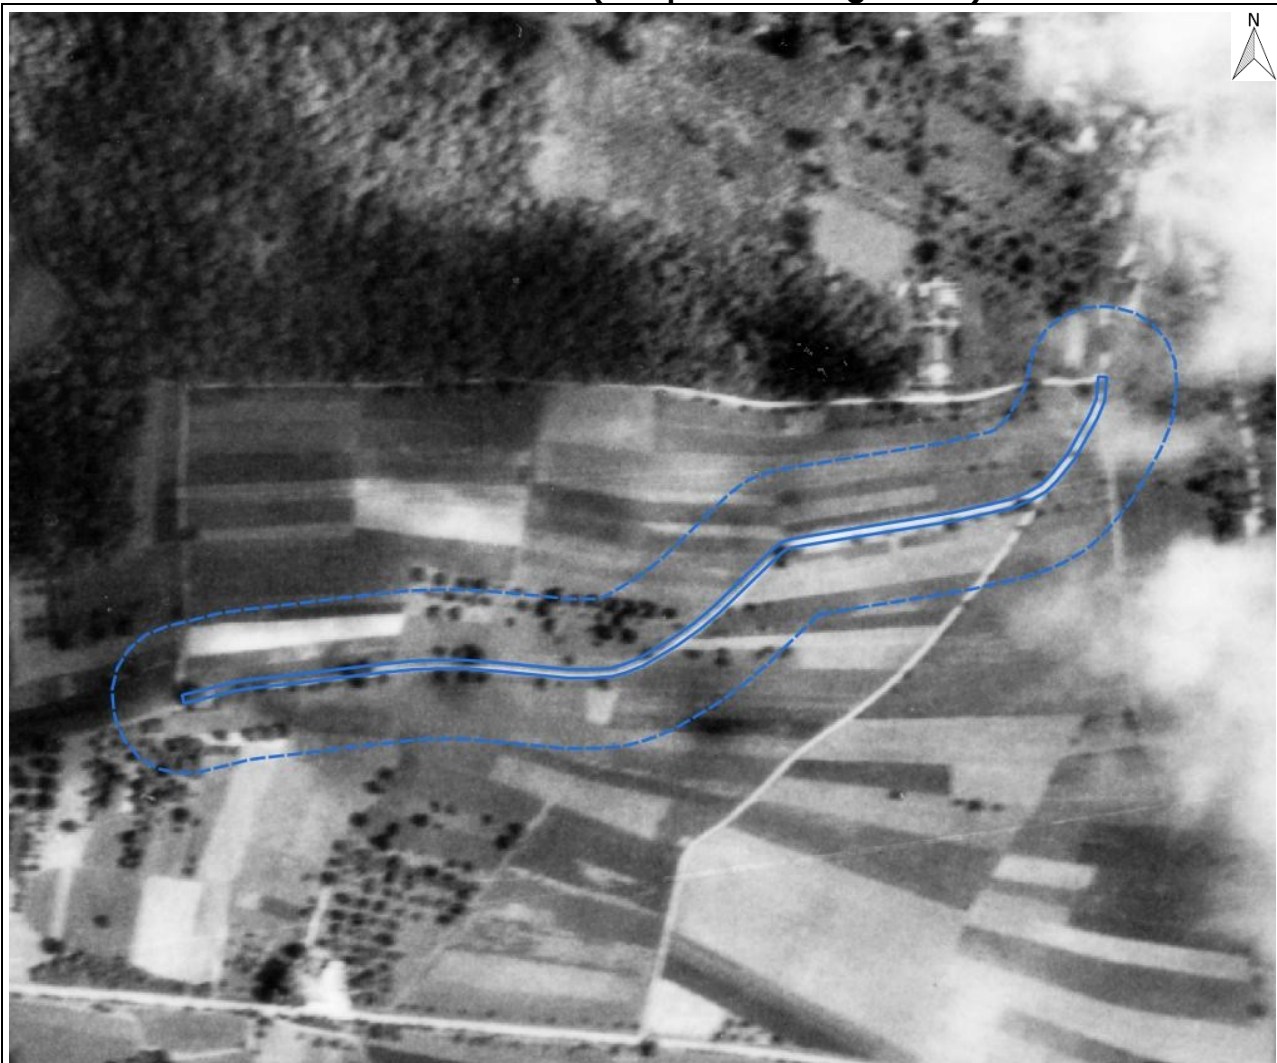
5.1.2 Befund auf historischem Luftbild (beispielhaft ausgewählt)

Orientierende Befundkartierung

Datum:	02.05.2024	Maßstab ca. (DIN A 4):	1 : 5.000	Referenzsystem:	WGS 84 (EPSG: 32632)	Gezeichnet:	Bullinger
Datum:	02.05.2024								
Maßstab ca. (DIN A 4):	1 : 5.000								
Referenzsystem:	WGS 84 (EPSG: 32632)								
Gezeichnet:	Bullinger								
Hinweise auf kampfmittelrelevante Strukturen im Auswertgebiet:	<input type="checkbox"/> Ja	<input checked="" type="checkbox"/> Nein							
Hinweise auf kampfmittelrelevante Strukturen in der Pufferzone:	<input type="checkbox"/> Ja	<input checked="" type="checkbox"/> Nein							
Hinweise auf kampfmittelrelevante Strukturen in der näheren Umgebung:	<input type="checkbox"/> Ja	<input checked="" type="checkbox"/> Nein							
<p>Diese Karte darf nur mit der zugehörigen textlichen Stellungnahme verwendet werden.</p>									
Hintergrund: Luftbild vom 14.06.1945 (Flug US31/5282, Bild 7108)

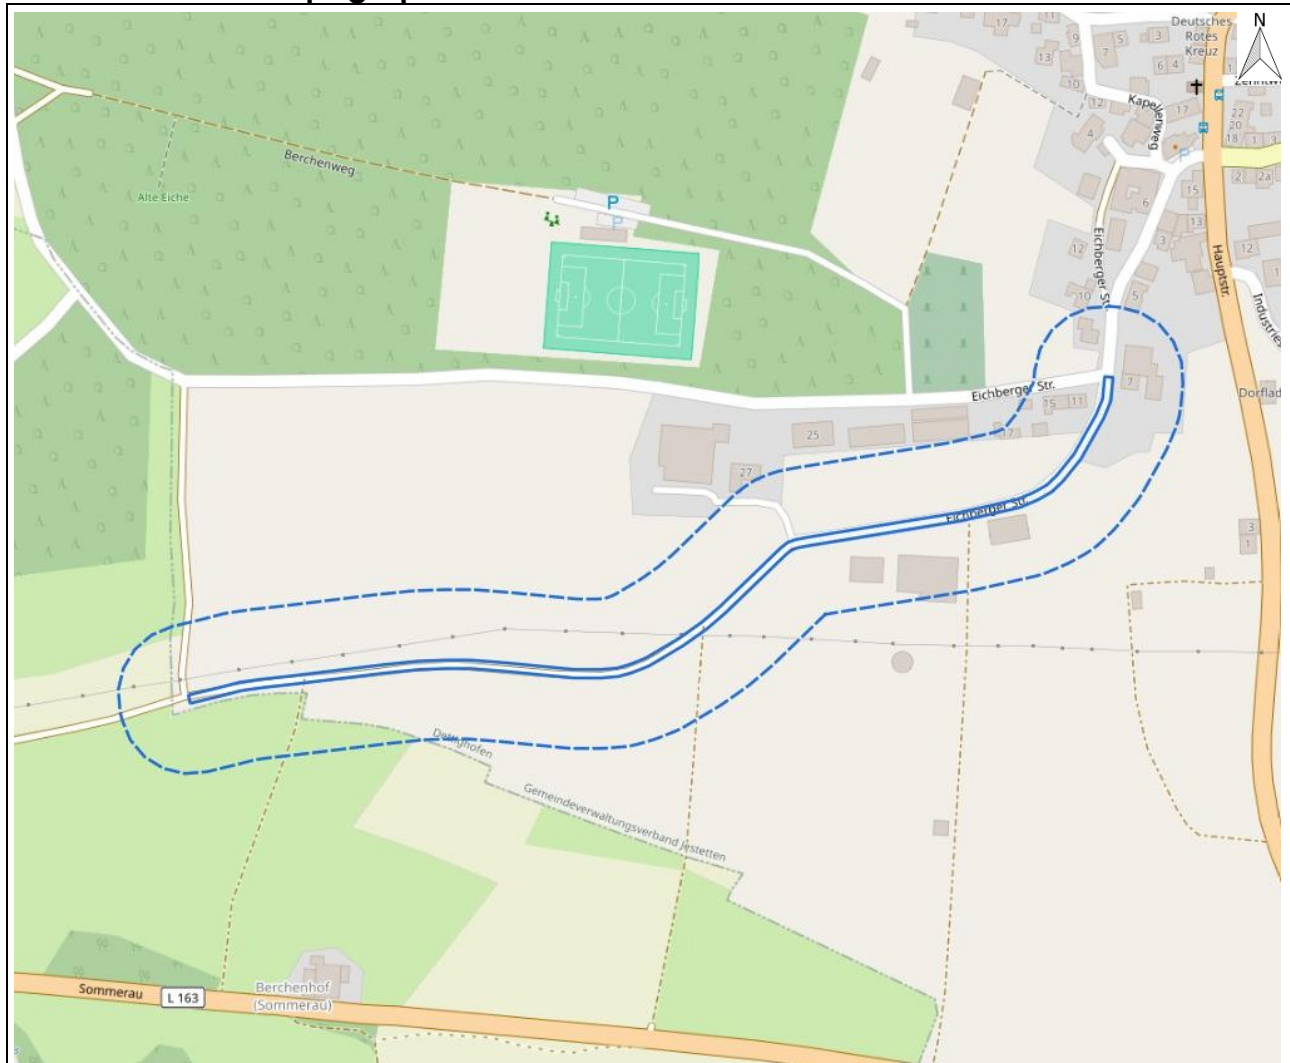
5.1.3 Befund auf aktuellem Luftbild

<div><div><div>Hinweise auf kampfmittelrelevante Strukturen im Auswertegebiet:</div><div><div><input type="checkbox"/> Ja</div><div><input checked="" type="checkbox"/> Nein</div></div></div><div><div><div>Hinweise auf kampfmittelrelevante Strukturen in der Pufferzone:</div><div><div><input type="checkbox"/> Ja</div><div><input checked="" type="checkbox"/> Nein</div></div></div><div><div><div>Hinweise auf kampfmittelrelevante Strukturen in der näheren Umgebung:</div><div><div><input type="checkbox"/> Ja</div><div><input checked="" type="checkbox"/> Nein</div></div></div></div></div></div>		
<div><div>Diese Karte darf nur mit der zugehörigen textlichen Stellungnahme verwendet werden.</div></div>		
<div><div>Hintergrund: © OpenStreetMap-Mitwirkende, CC BY-SA.Lizenz</div></div>	<div><div>
